# Czołg podstawowy Merkawa

Czołg podstawowy Merkawa, przez wielu ludzi uważany w obecnie, w swojej najnowocześniejszej wersji za najlepszy czołg świata. Na pewno jest to konstrukcja idealna dla samych Izraelczyków. Czołg pełen mitów, które mocno obrosły wokół tej konstrukcji, tak naprawdę nadal słabo poznany oraz kryjący jeszcze wiele tajemnic w swojej budowie. Czołg, który przeszedł nie jedną walkę, trwająca od 1982 roku po czasy obecnych walk na terytorium Strefy Gazy, który jeszcze przez wiele kolejnych lat będzie służyć Armii Izraela, jako ich miecz w siłach

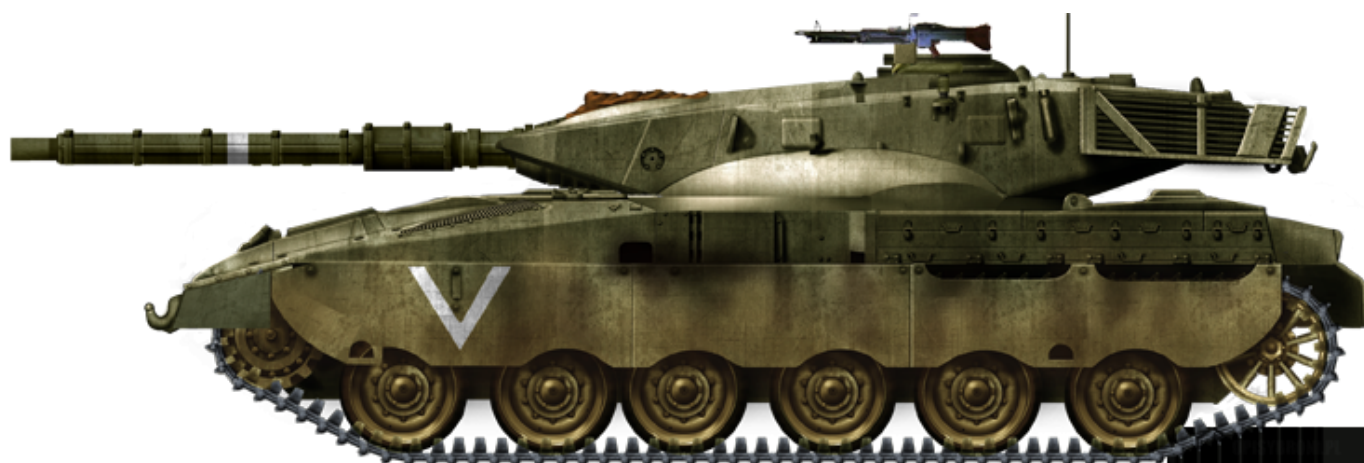
Merkawa Mk. 1. Zaprojektowany pod koniec lat siedemdziesiątych. Pierwsza Merkawa była luźno wzorowana na brytyjskim Centurionie, który był wysoko ceniony przez Tsahal. Zawierał wszystkie osiągnięcia nowoczesnej broni, elektroniki, zbroi i dodatkowy nacisk położony na ochronę. Z tego powodu Merkawa ma niezwykłą konfigurację pojazdu z silnikiem umieszczonym z przodu, a także jest niezwykle pojemna.

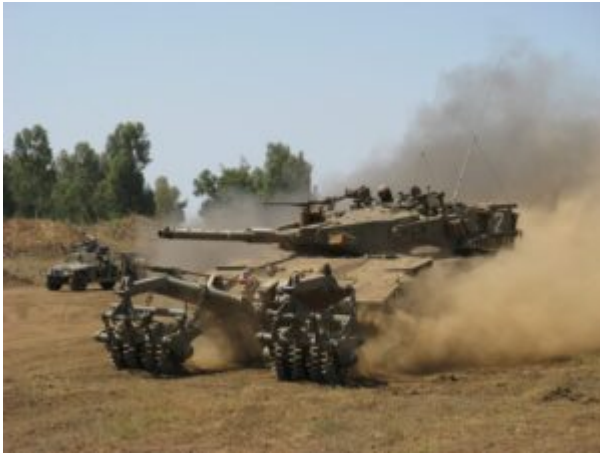
Czołg Merkava Mk. 2 z trałem przeciwminowym – naciskowym „Nochri”

Tak ulepszony model czołgu został także przystosowany do wykorzystania trałów przeciwminowych. Z przodu kadłuba u zbiegu jego dolnej i górnej płyty pancernej, zostały przyspawane odpowiednie punkty montażowe. Izraelskie wojsko było pod dużym wrażeniem skuteczności oraz prostoty konstrukcji radzieckich trałów przeciwminowych typu KMT-4 i po przeprowadzeniu niewielkich modyfikacji, Izrael przyjął na wyposażenie ich odpowiedniki krajowej konstrukcji, które zostały oznaczone jako RKM, znane również pod nazwą Nochri (czyli Obcy). Ponadto do tych samych zaczepów można było podłączyć lemiesz okopowy, umożliwiając tym samym załodze wozu dokonania samookopania się maszyny na wysokość kadłuba (jeżeli teren temu sprzyjał) lub wykonywania drobnych prac sapersko-inżynierskich.

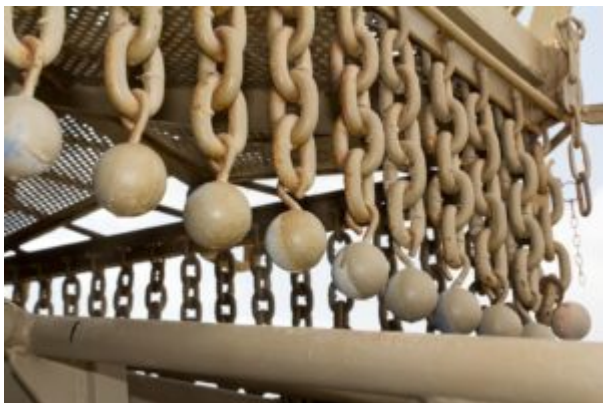
Stalowe łańcuchy oraz odważniki chroniące tył wieży czołgu podstawowego Merkawa Mk. 2

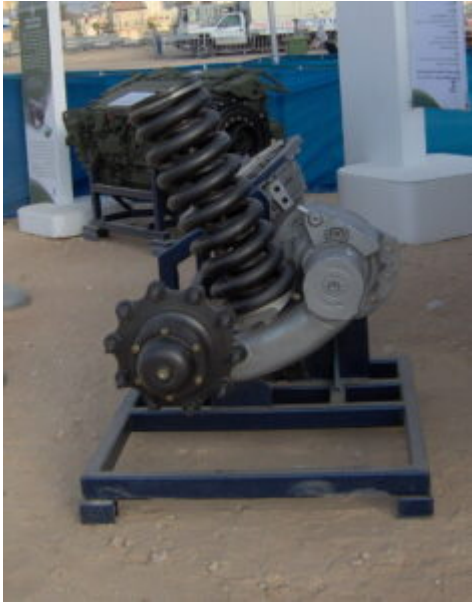
Element układu zawieszenia czołgu podstawowego Merkawa Mk. 4

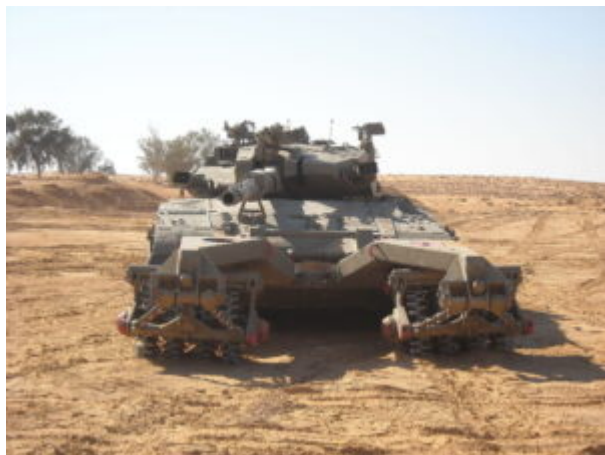
Merkawa Mk. 3 z trałem przeciwminowym, bez dodatkowego opancerzenia wieży

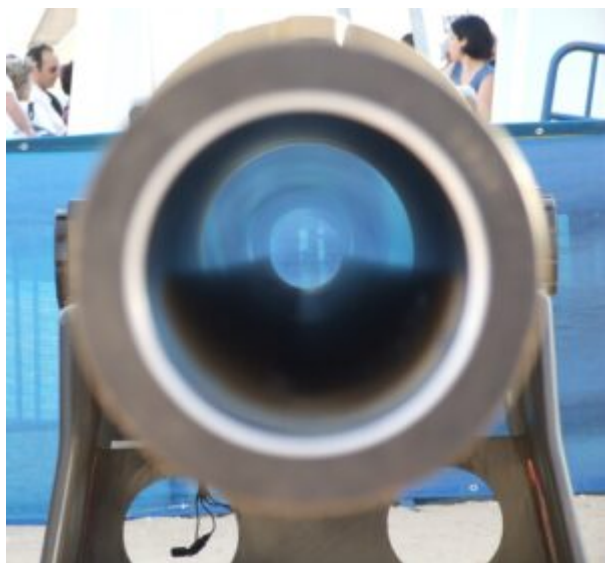
### 120 mm armata czołgowa MG 253

posiadające silniejszy ładunek miotający. Standardowa długość odrzutu wzrostu wynosi aż 430 mm, maksymalna możliwa długość odrzutu 530 mm. Umożliwia to nawet 40-procentową redukcję impulsu odrzutu, chociaż wymagało zapewnienia dostatecznego miejsca we wnętrzu wieży. Lufę otacza osłona termoizolacyjna, która została wykonana przez firmę Vidco Industries. Na czas ładowania armata jest sprowadzana w stałe położenie – kąt podniesienia armaty wynosi wówczas 0 stopni.

Armata czołgowa typu MG253 może strzelać standardowymi nabojami, używanymi w armatach czołgowych kalibru 120 mm, bazujących na konstrukcji stworzonych w niemieckich zakładach Rheinmetall. Głównym typem amunicji przeciwpancernej są naboje podkalibrowe typu APFSDS-T M338 z pociskami podkalibrowymi określanymi jako należące do tzw. 3. Generacji. Zastosowano w nich mocniejszy niż w przypadku starszych modeli M322 materiał miotający, a zarazem mniej wrażliwy na zmiany temperatury otoczenia. Ich rdzeń jest bardzo zbliżony do niemieckich modeli tego typu amunicji jak DM53A1 oraz DM63A1, czyli o wydłużeniu około 30:1, które zostały wykonane z ciężkiego spieku wolframu. Przebijalność tego typu pocisku jest utajniona, chociaż wiadomo, że na odległości 2000 metrów ich penetracja przekracza 650 mm stali pancernej (RHA). Sam penetrator został zaprojektowany z myślą o przebijaniu pancerzy warstwowych i ekranowanych osłonami reaktywnymi.

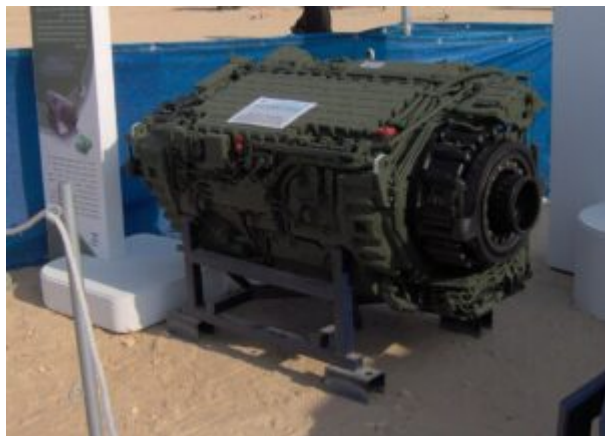
#### Izraelski power-pack GD883

zespół napędowy typu power-pack, o łącznej masie 4800 kg. Zastosowane rozwiązania umożliwiają stosunkowo szybką wymianę bloku zespołu napędowego w warunkach polowych w ciągu 60 minut. Jednakże w tym celu jest potrzebny demontaż płyty nadsilnikowej, ale także modułów balistycznych na jednym boku wieży.

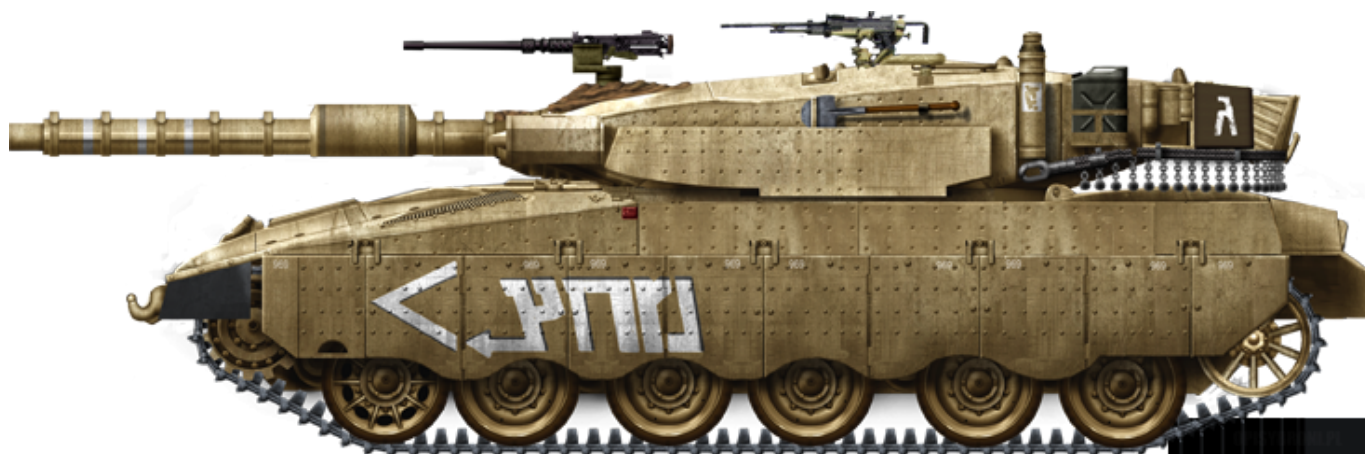
Merkawa Mk. 3 we wczesnej konfiguracji (1990 rok). Panele boczne chroniły wieżę, a ogólny układ pancerza był podobny do Mk. IID

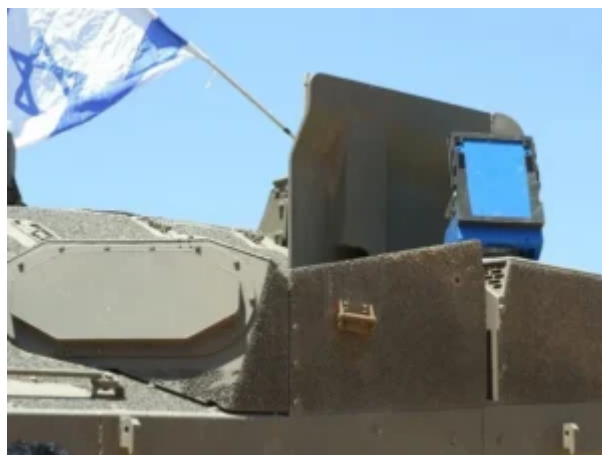
Na tej fotografii widać że pancerna osłona wyrzutni przeciw pocisków została zdjęta. Widoczny jest też sam przeciw pocisk MEFP, a raczej pomalowana na niebiesko jego ćwiczebna makieta

Eliminacja zagrożenia odbywa się przez trafienie go wąskim snopem formowanych wybuchowo zbitków (Multiple Explosively Formed Penetrators, MEFP). Uderzenie pędzących z prędkością rzędu ponad 1800 m/s elementów rażących powoduje detonację materiału wybuchowego lub zapłon paliwa w wystrzelonych przez przeciwnika pociskach rakietowych, przez co do bezpośredniego otoczenia chronionego systemem wozu docierają jedynie ich szczątki.

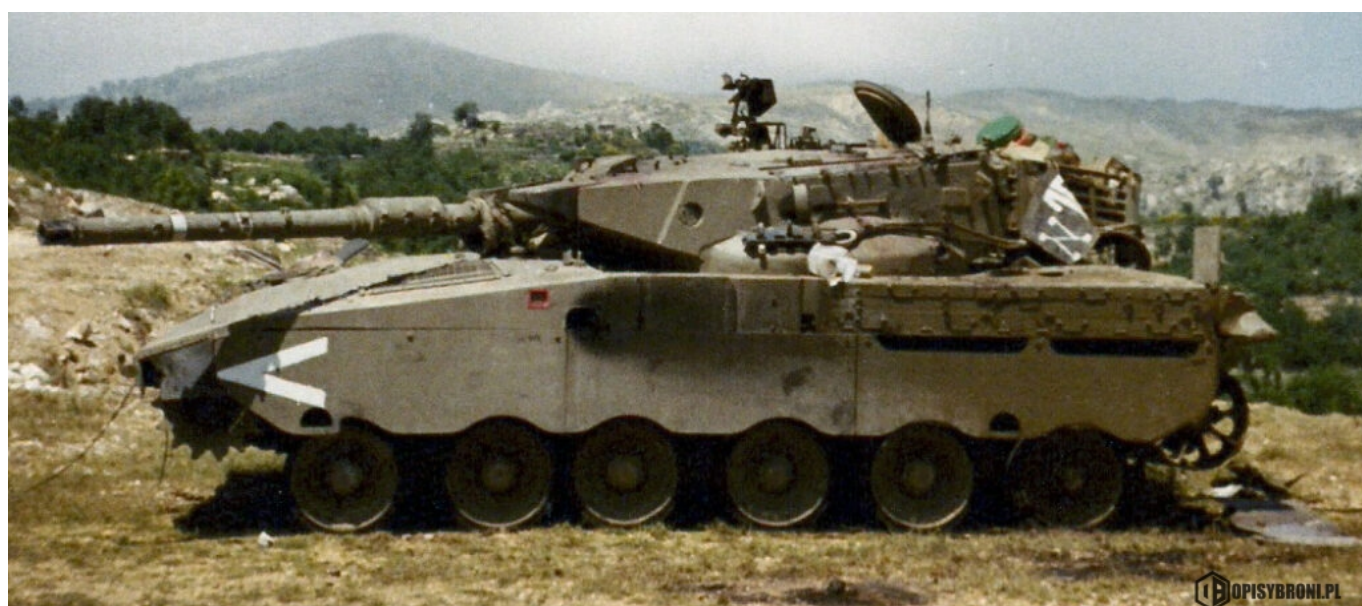
Merkawa Mk. 1 po porażeniu APFSDS. Liban 1982 rok

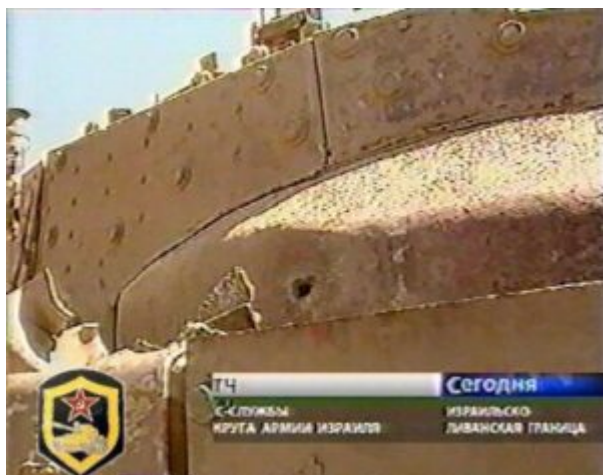
Merkawa Mk. 2B porażona trafieniem przeciwpancerny pocisk kierowany w burtę wieży

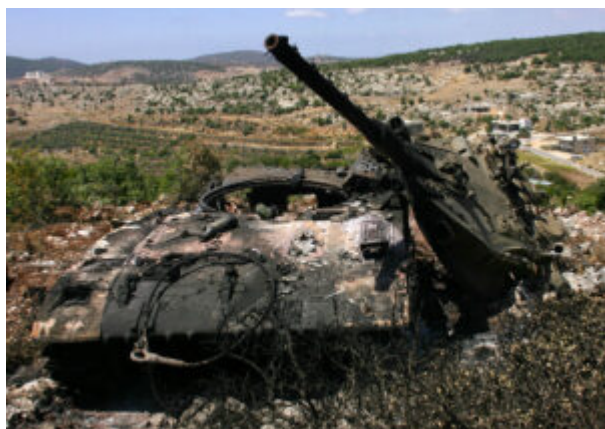
Merkawa Mk. 2B po eksplozji amunicji na skutek trafienia w nieodpowiednie miejsce przeciwpancernego pocisku kierowanego

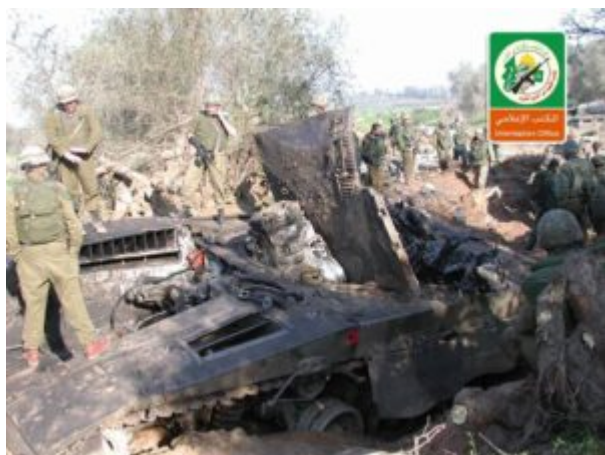
Czołg podstawowy Merkawa Mk. 3 po najechaniu na IED (fugas)
