Działo samobieżne Zrínyi II

105 mm Działo samobieżne 40/43.M Zrínyi II

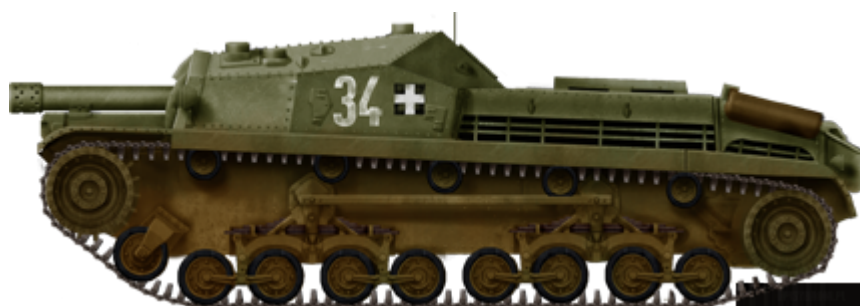
Zrinyi II, 3. Bateria, 1. Batalion Szturmowy, Galicja, lato 1944 rok

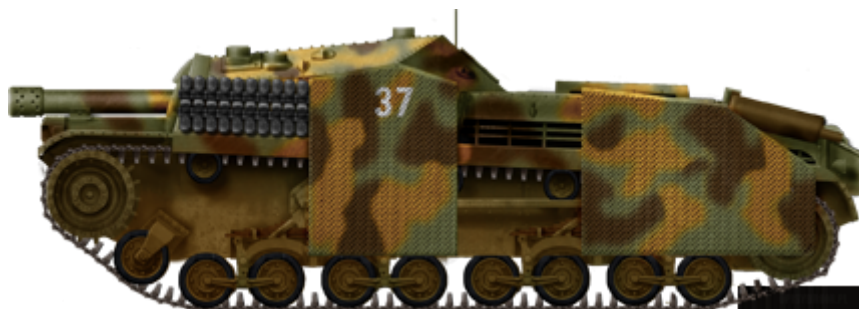
Dodatkowo wyposażony (boczne osłony Thoma) 43M Zrinyi II, 3. Bateria, 1. Batalion Szturmowy (1. Rohamtuzer Osztály), Galicja, lato 1944 rok

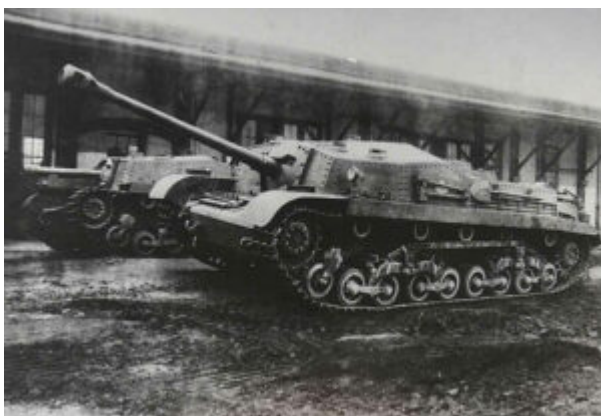
Prototyp wozu – niszczyciela czołgu 44.M Zrínyi I

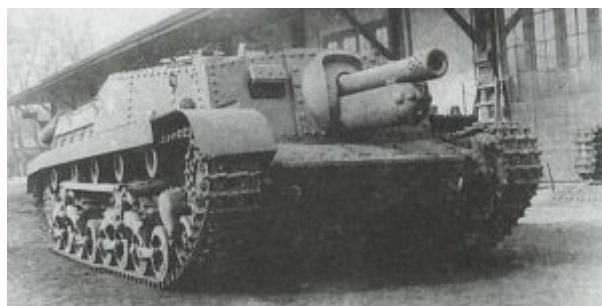
Jeden z trzech prototypów tzw. “żelaznych” wozów Zrínyi

Pierwsze trzy egzemplarze pojazdów seryjnych (czyli tak jak w przypadku Turánów) były tzw. „żelazne”, czyli na konstrukcję wykonaną ze stalowych kątowników i płaskowników, były przykręcane zwykłe płyty stalowe. Pojazdy otrzymały następujące numery: 3H-000 do 3H-002 i opuściły zakłady we wrześniu 1943 roku. Wozy te były traktowane, jako pojazdy szkolne i zostały skierowane do 1. dywizjonu artylerii szturmowej. Kolejne wozy z pierwszego zamówienia zostały zbudowane w październiku, listopadzie i w grudniu 1943 roku w seriach po 10 egzemplarzach, ostatnie 7 pojazdów opuściło zakłady Manfred Weiss w styczniu 1944 roku. Pojazdy otrzymały

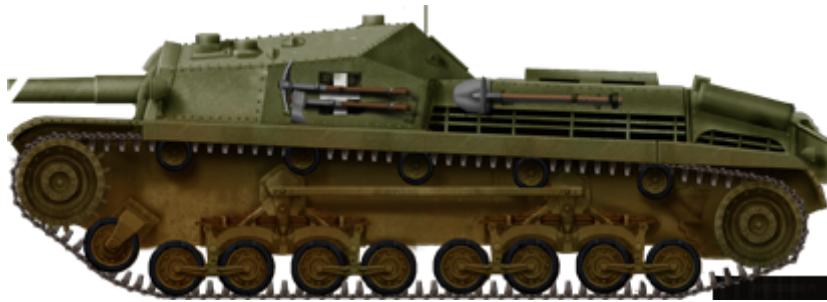
Prototyp 44M Zrínyi I w połowie 1944 roku
