# Niszczyciel czołgów 8,8 cm Sd. Kfz. 164 Hornisse/Nashorn

Niemieckie działo samobieżne Sd. Kfz. 164 Hornisse/Nashorn, zwane w nomenklaturze Wehrmachtu łowcą czołgów (Panzerjäger ), to obok takich pojazdów jak Jagdpanther czy Ferdinand oraz czołgów Tiger Ausf. B, jeden z wozów bojowych, których uzbrojeniem głównym było doskonałe działo przeciwpancerne 8,8 cm PaK 43 L/71. W odróżnieniu od nich „Szerszeń” był jednak jedynie symbolicznie opancerzony, co miało zarówno dobre, jak i złe strony dla tej konstrukcji.

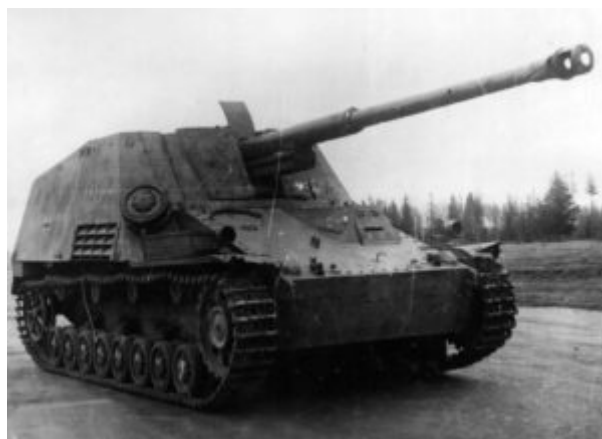
Wczesna produkcja Nashorn. Brakuje blokady podróżnej. Pojazd ten został zdobyty przez Sowieców i testowany w Kubince

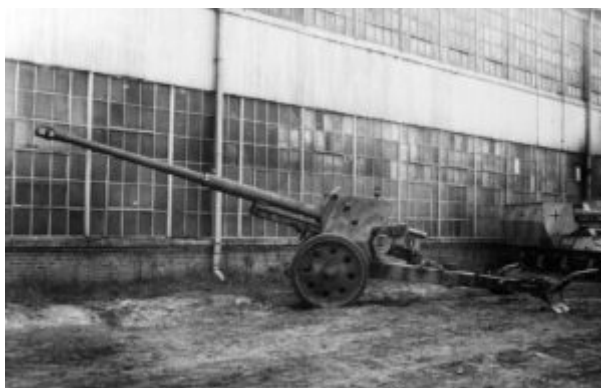
Widok z boku działła 88 mm PaK 43/41. Zwróć uwagę na działo samobieżne Lorraine 37L z tyłu

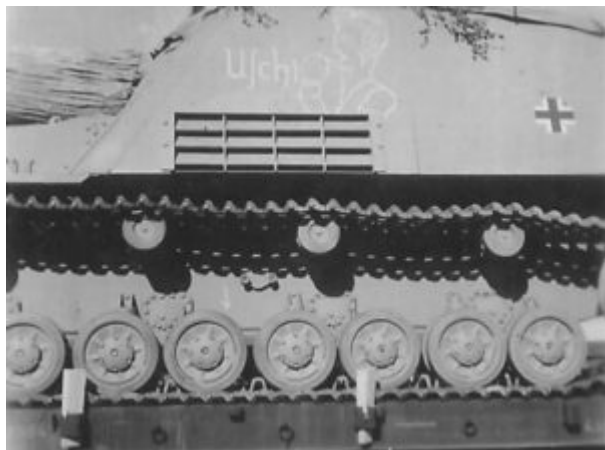
Widok z boku Nashorna z widocznymi otworami chłodzenia silnika

Umieszczony centralnie przedział silnikowy wystawał ponad obrys kadłuba, na wysokość kratownic wlotów powietrza, za którymi znajdowały się wentylatory, stanowiąc jednocześnie podstawę dla głównego uzbrojenia wozu. Była nią ciężka armata przeciwpancerna 8,8 cm PaK 43 L/71. Działo to zostało zaprojektowane w zakładach Kruppa i z podstaw balistycznych wystrzeliwanych z niej pocisków przeciwpancernych, było jedną z najlepszych broni tego typu powstałych podczas II Wojny Światowej. W 1942 roku zdecydowano, że nowo projektowana armata kalibru 8,8 cm z dłuższą lufą w przyszłości stanie się podstawowym uzbrojeniem dla niemieckich czołgów ciężkich oraz ciężkich dział pancernych. Dlatego już jesienią 1942 roku działa 8,8 cm PaK 43 L/71, jako uzbrojenie dla projektowanego czołgu ciężkiego Tiger H3 (przyszły Tiger II Ausf. B, gdzie została zainstalowana jej odmiana czołgowa KwK 43) oraz przyszłych ciężkich samobieżnych dział przeciwpancernych: Hornisse – PaK 43/1, Ferdinand – PaK 43/2 oraz Jagdpanther – PaK 43/3. Osadzenie armaty na stropie przedziału silnikowego wydawało się bardzo optymalnym rozwiązaniem technicznym, gdyż wozy Geschutzwagen III/IV mogły być zbyt krótkie, aby zapewnić samu pojazdowi odpowiednie zbalansowanie proporcji wozu i jego

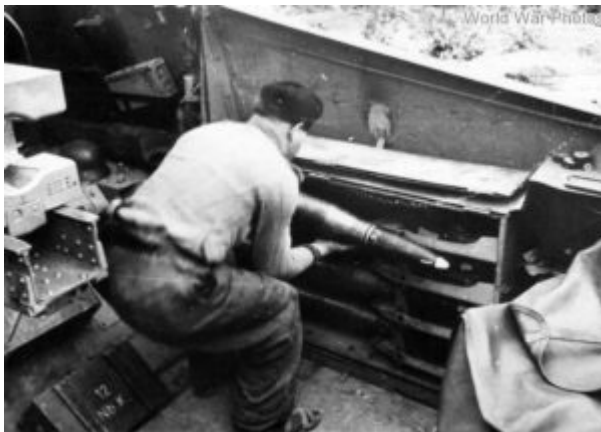
Ładowniczy Nashorna przygotowuje się do załadowania nowego naboju do działka. Pomimo stosunkowo przestronnego tylnego przedziału bojowego, całkowity ładunek amunicji był niewielki

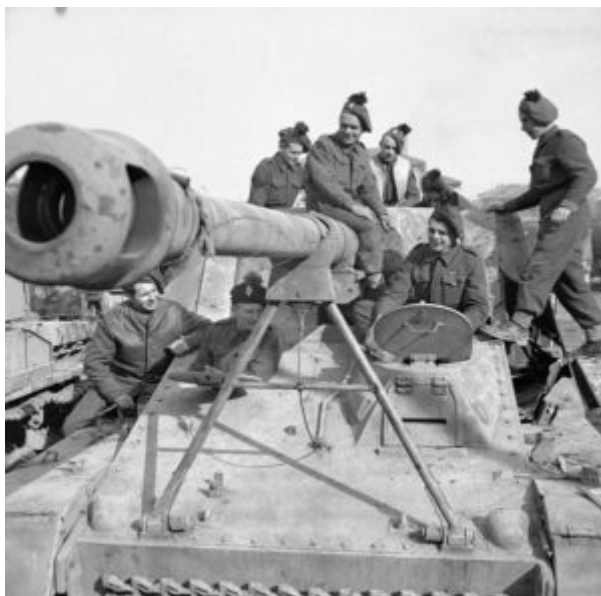
Widok Nashorna z przodu, przedstawiający ulepszoną blokadę podrózną, która została zwolniona za pomocą linki z wnętrza pojazdu. Ci „członkowie załogi” Nashorn to w rzeczywistości żołnierze brytyjscy Królewskich Irlandzkich Fizyliarów (87.), ponieważ pojazd ten został schwytany gdzieś we Włoszech

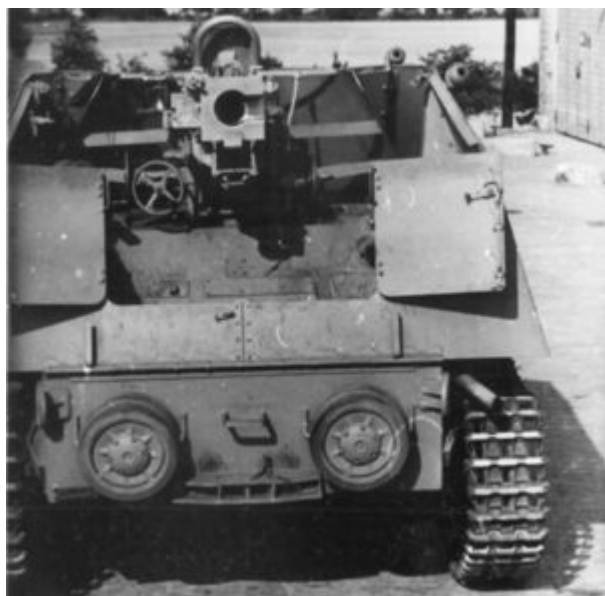
Późny model produkcyjny z dwoma kołami zapasowymi zamontowanymi z tyłu, w dolnej części kadłuba. Widoczne są tam dwa przyspawane haki holownicze oraz demontaż tylnego błotnika

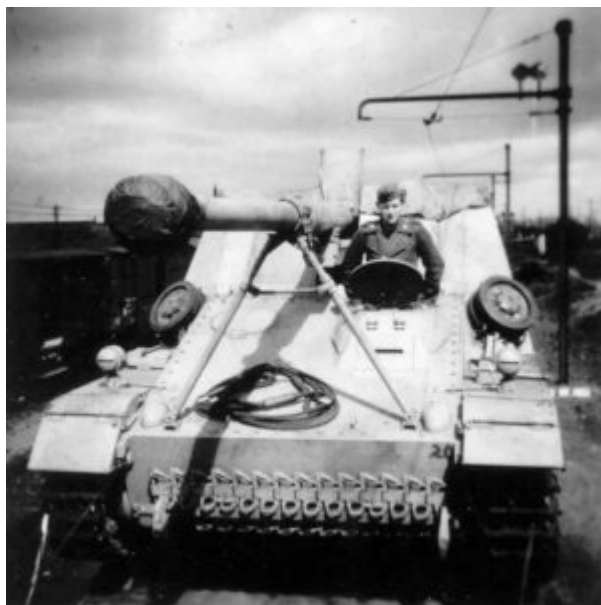
Pojazd ten posiadał wczesną blokadę podrózną, którą należało zwolnić z zewnątrz. Pojazd ten należał do s.Pz.Jg.Abt 560. Znajduje się w pociągu jadącym prawdopodobnie na front wschodni

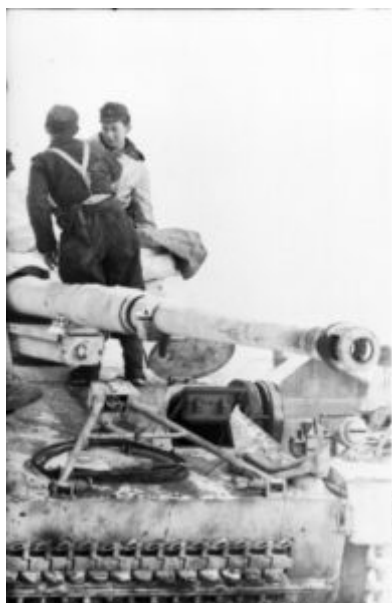
Uzbrojenie wozu bardzo celne i posiadające znakomite właściwości balistyczne, nie mogło jednak rekompensować tego, że opancerzenie pojazdu było nader symboliczne

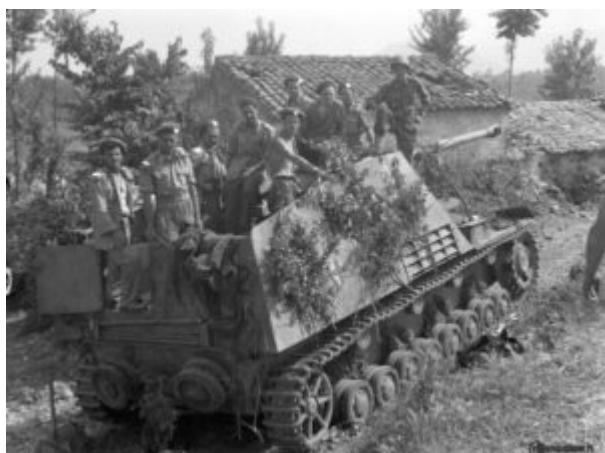
Personel Pułku Westminsterskiego 5. Kanadyjskiej Brygady Pancernej badający samobieżny niszczyciel czołgów „Nashorn” uszkodzony pociskiem wystrzelonym z PIAT-a, niedaleko Pontecorvo we Włoszech, 26 maja 1944 rok

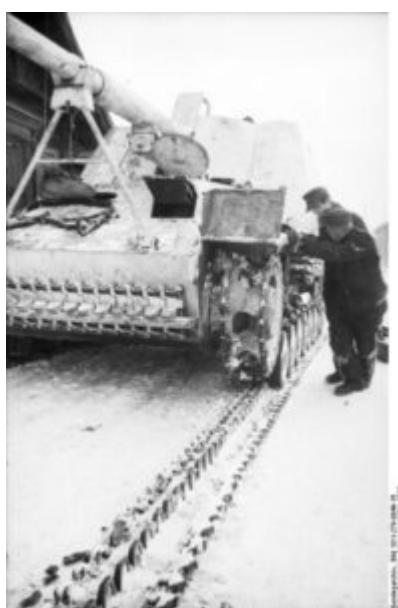
Warunki zimowe frontu wschodniego były trudne dla niemieckiej broni załogi – na zdjęciu niemiecka załoga wymienia pas gąsienicy

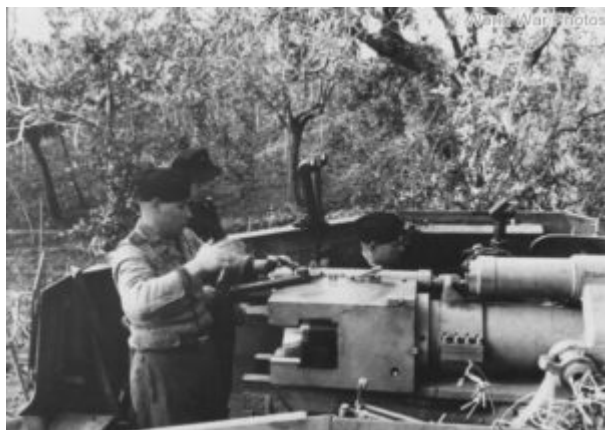
Załoga pracująca wewnątrz Nashorn. Członek załogi po prawej stronie, za działem, to strzelec. Za nim, po lewej stronie obrazu, dowódca, a na pierwszym planie ładowniczy. Tutaj widać poziomy mechanizm bloku przesuwnego o średnicy 88 mm

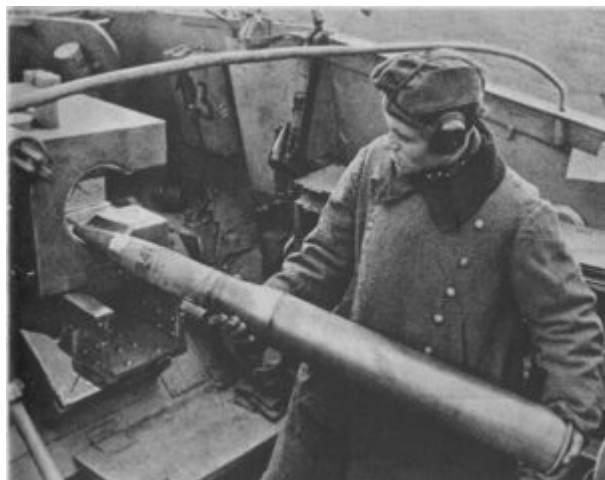
Widać tu duży rozmiar amunicji kalibru 88 mm

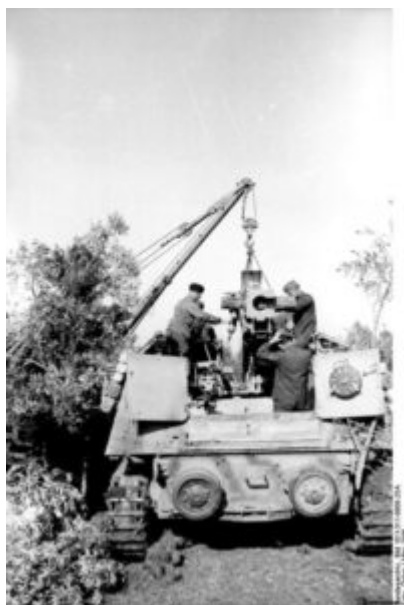
Wymiana uzbrojenia w warsztacie polowym za pomocą dźwigu – masa i rozmiar armaty powodowała, że nie można było tego zrobić bez dźwigu/żurawia

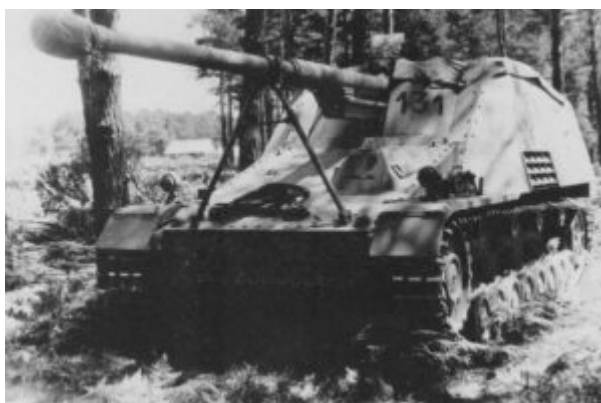
Kiedy nie spodziewano się przystąpić do akcji, otwór pistoletu był zakryty, aby uniknąć przedostania się kurzu do komory

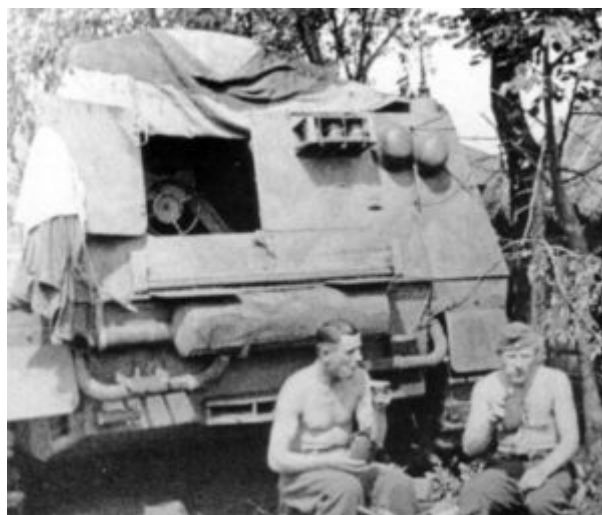
Widok z tyłu pojazdu pochodzącego z wcześniejszej produkcji. Duże koło w przedziale załogi było częścią mechanizmu tylnej blokady podróżnej. Później produkowane pojazdy nie posiadały tego systemu

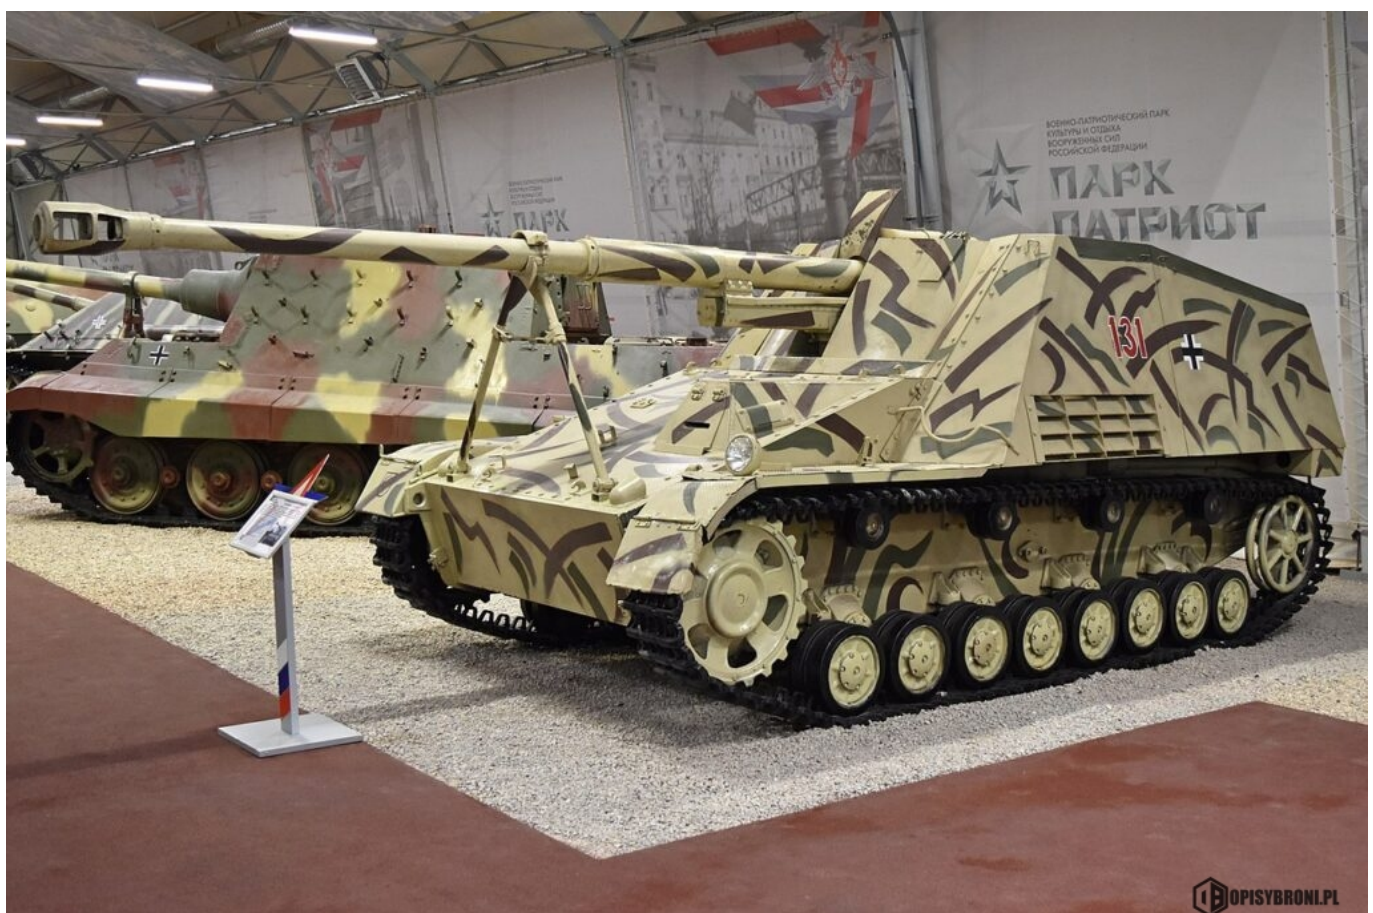
Zachowany egzemplarz w rosyjskim muzeum broni pancerniej pod Kubinką

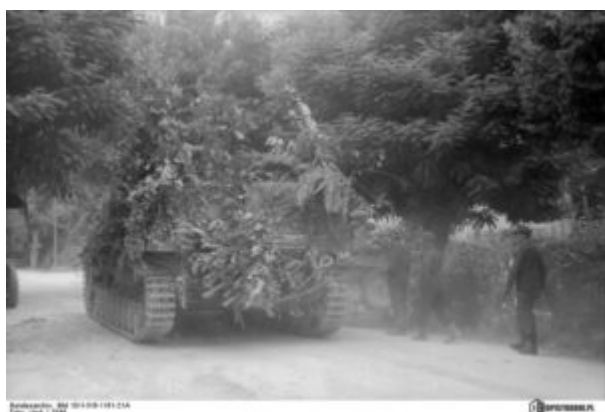
Świetnie zamaskowany niszczyciel czołgów – jego rozmiary wozu, wymuszały na niemieckiej załodze jak najlepszy kamuflaż wozu, aby upodobnić go do otoczenia

maskowanie działa tak dużego, a zarazem bardzo słabo opancerzonego na polu bitwy oraz ogromne znaczenie rozpoznania na przedpolu bitwy, oznaczania możliwych przemarszów jednostek przeciwnika i własnych docelowych stanowisk bojowych. Wszystkie te działania pozwalały na minimalizowanie strat własnych i unikać zaskoczenia przez siły przeciwnika. Tutaj bardzo istotnym czynnikiem w taktyce walki była jak najczęstsza zmiana własnych stanowisk ogniowych (minimalizacja nakrycia ogniem artylerii).
