Schwerer Ladungstäger Sd. Kfz. 301

Nosiciel ładunków wybuchowych Schwerer Ladungstäger Sd. Kfz. 301

Borgward IV AusLA (Sd.Kfz.301)

(Conversion Vehicle (heavy explosive carrier))

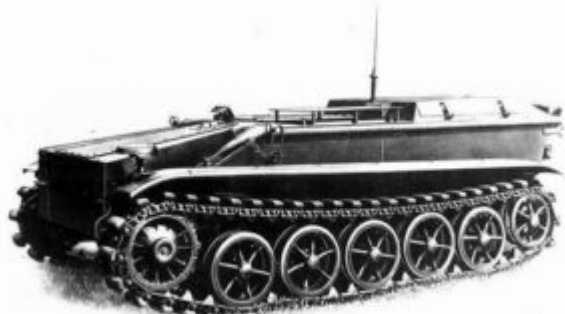
Borgward B IV Ausf. A

Model Borgward B IV Ausf. A był małym pojazdem, z kadłubem ze spawanych płyt walcowanych o maksymalnej grubości zaledwie 10 mm. Tym samym pancierz zabezpieczał tylko przed ogniem broni małokalibrowej. Wannę kadłuba przedzielały dwie przegrody

przeciwpożarowe wykonane z lekkiego metalu. Masa całkowita modelu Ausf. A wynosiła 3600 kg.

Z tyłu pojazdu, na lewo od osi symetrii (patrząc w kierunku jazdy), znajdował się 6-cylindrowy, chłodzony wodą, silnik benzynowy typu Borgward typ 6M 2,3 RTBV. Miał on pojemność 2247 cm³ i moc 49 KM przy 3300 obr./min.. Identyczną jednostkę napędową zastosowano wcześniej w pojazdach Minenräumwagen B II oraz VK 301/302.

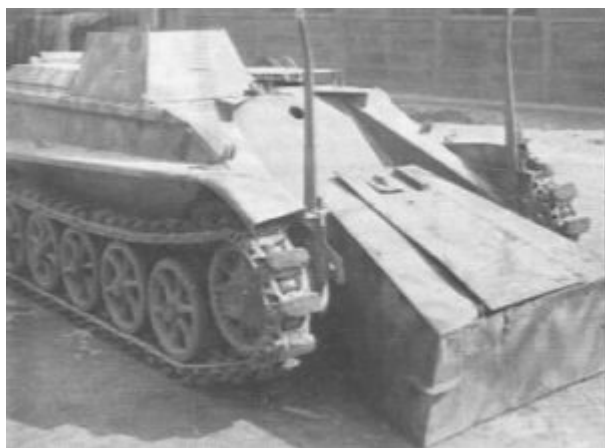
Skrzynia na ładunek wybuchowy

Na specjalnie uformowanej przedniej części kadłuba spoczywał zasobnik z 450 kg materiału wybuchowego o nazwie Ekrasit. Był on stosunkowo bezpieczny – jeżeli nie nastąpiło w tym miejscu bezpośrednio trafienie w zapalnik, to pocisk małego kalibru nie powinien spowodować doprowadzenia do eksplozji ładunku wybuchowego. Natomiast w przypadku powstania pożaru Ekrasit nie powinien eksplodować, tylko powoli się spalać. Jednak na froncie wschodnim odnotowany został przypadek eksplozji

powstałej w wyniku obrzucenia wozu butelkami z benzyną. Po przesunięciu blokady zasobnik zsuwał się bardzo łatwo z pancerza – ten ostatni w przedniej części był pochylony pod kątem 47 stopni.
